Een korte geschiedenis

Une petite histoire

THE B737 MAX SAGA

Jacques Drappier

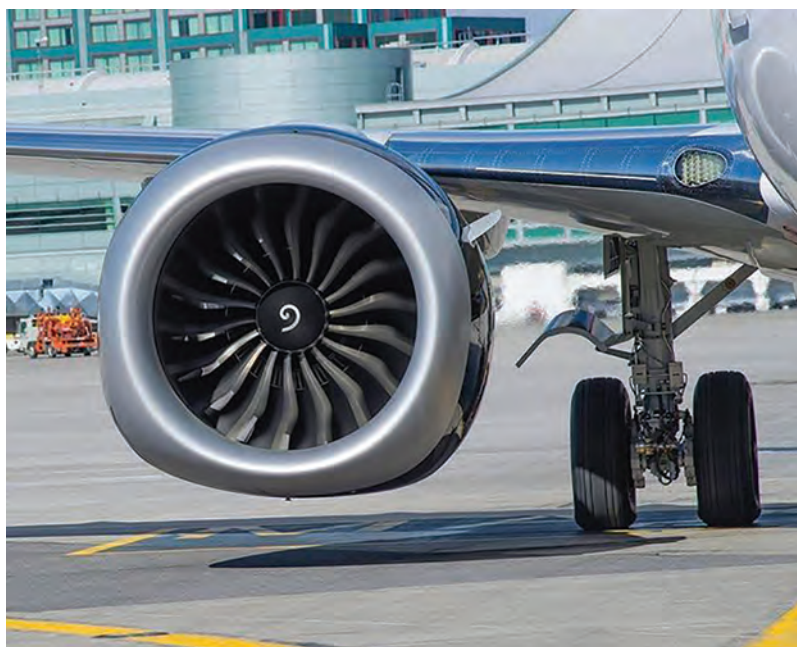
Boeing slaagde erin om de motor meer vooraan van de vleugel aan te brengen, en door een oordeelkundige plaatsing van de motorhulpstukken toch nog net voldoende ruimte tussen de grond en de motor te behouden.

Boeing a réussi à positionner le moteur plus à l'avant de l'aile, et par un placement judicieux des accessoires du moteur, à conserver juste assez d'espace entre le sol et le moteur.

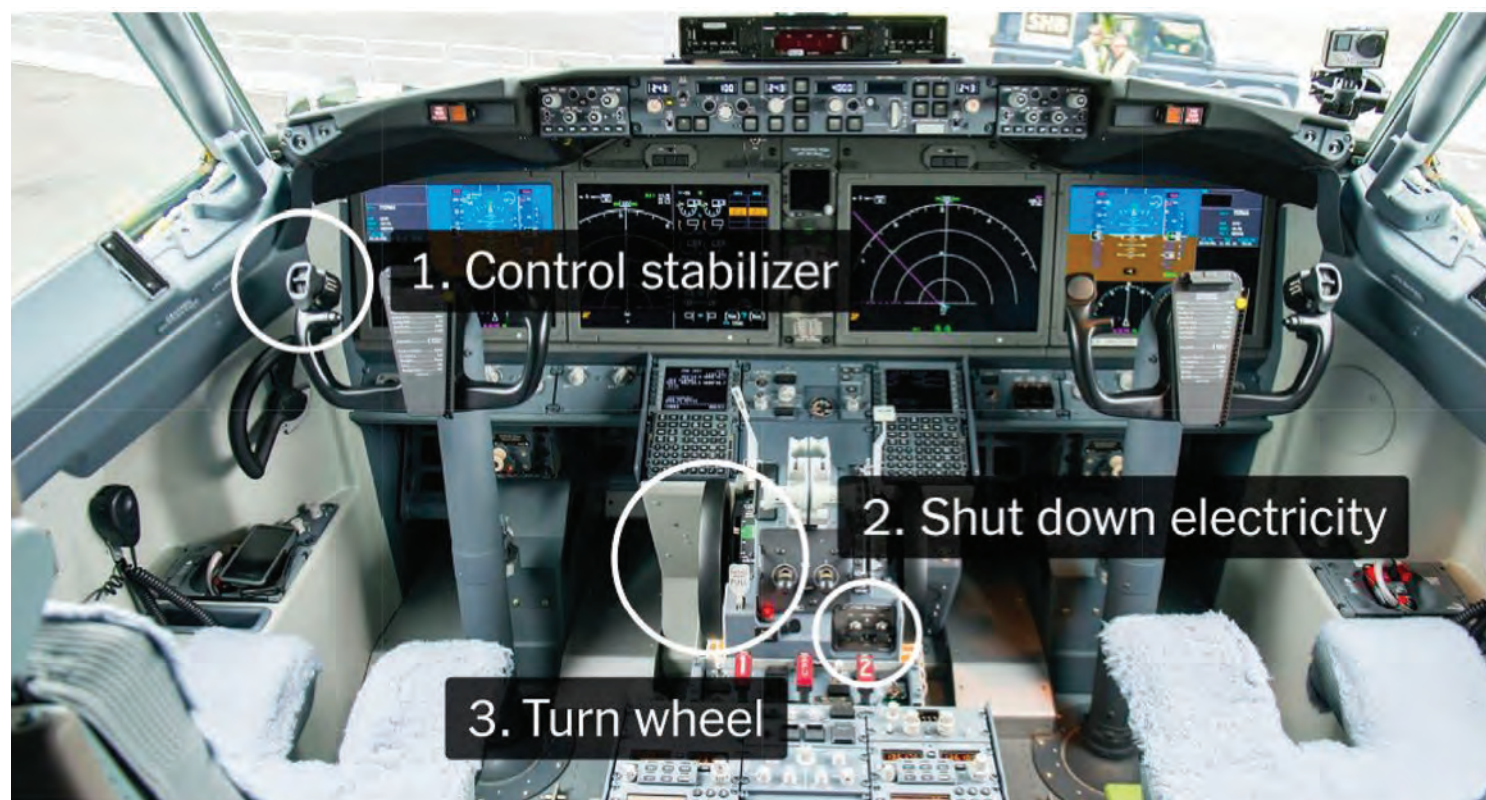
B 737 MAX MCAS Cut-off switches.

De eerste onderzoeken van de recorders geven aan dat de bemanning van Ethiopian dezelfde problemen had als de Lion Air crew. Zij zetten de twee *cut off switches* af, maar de snelheid was te hoog opgelopen en ze slagen er niet in de stabilo manueel te bewegen.

stabilo aandrijft, uitschakelt met de twee *cut out switches* in de cockpit kan het moeilijk, tot onmogelijk, zijn om de stabilo manueel terug te draaien onder de aerodynamische krachten.

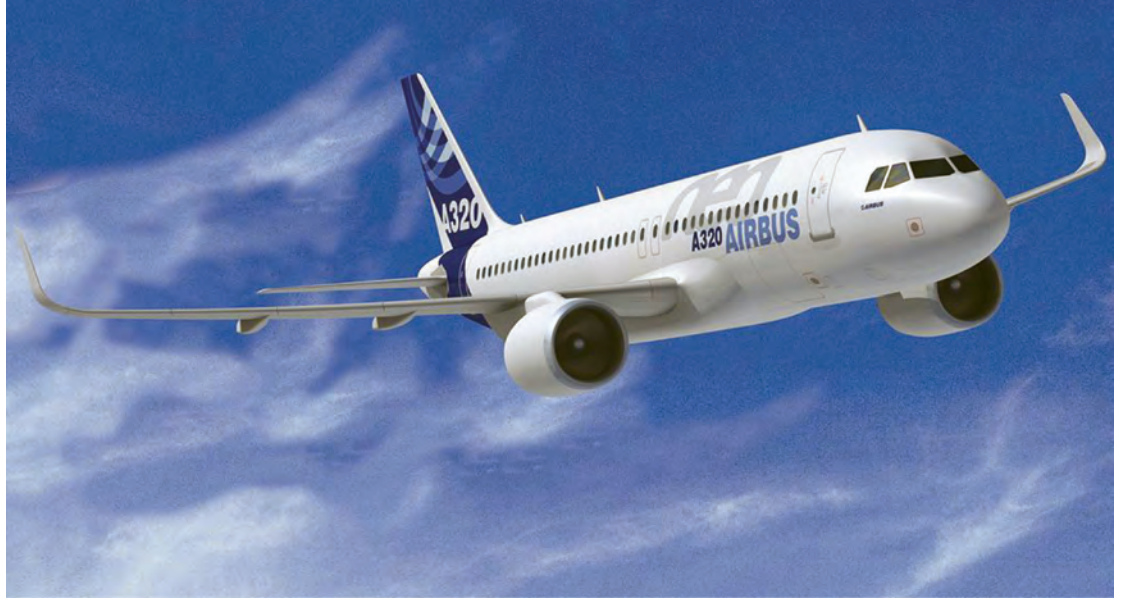
AIRBUS A320 Neo.

zal 4 jaar duren, ook al omdat de motor niet op tijd klaarkomt, maar ondertussen gaat de verkoop goed. Aangezien de A320 hoger op zijn landingsgestel staat is het geen groot probleem om die motor met grote fan te integreren.

NEO à la fin de l'année 2010. Le développement prendra 4 ans, notamment parce que le moteur ne sera pas prêt à temps, mais en attendant, les ventes vont bon train. Comme l'A320 est plus haut sur son train d'atterrissage, ce n'est pas un gros problème d'intégrer ce moteur avec un grand fan.
